ЗАКЛЮЧЕНИЕ

**технической комиссии по установлению причин нарушения
законодательства о градостроительной деятельности при строительстве
объекта капитального строительства**

«Обустройство Восточно-Ламбейшорского нефтяного местоположения. 1 этап строительства. Расширение кустов №№ 1, 3, 4, 5, 7. Обустройство куста № 9», расположенного по адресу: Республика Коми, МО ГО «Усинск», Усинский район, ГУ «Усинское лесничество, квартала № 44, 51, 69, 86, 87, Мутно-Материкское участковое лесничество, квартал № 20

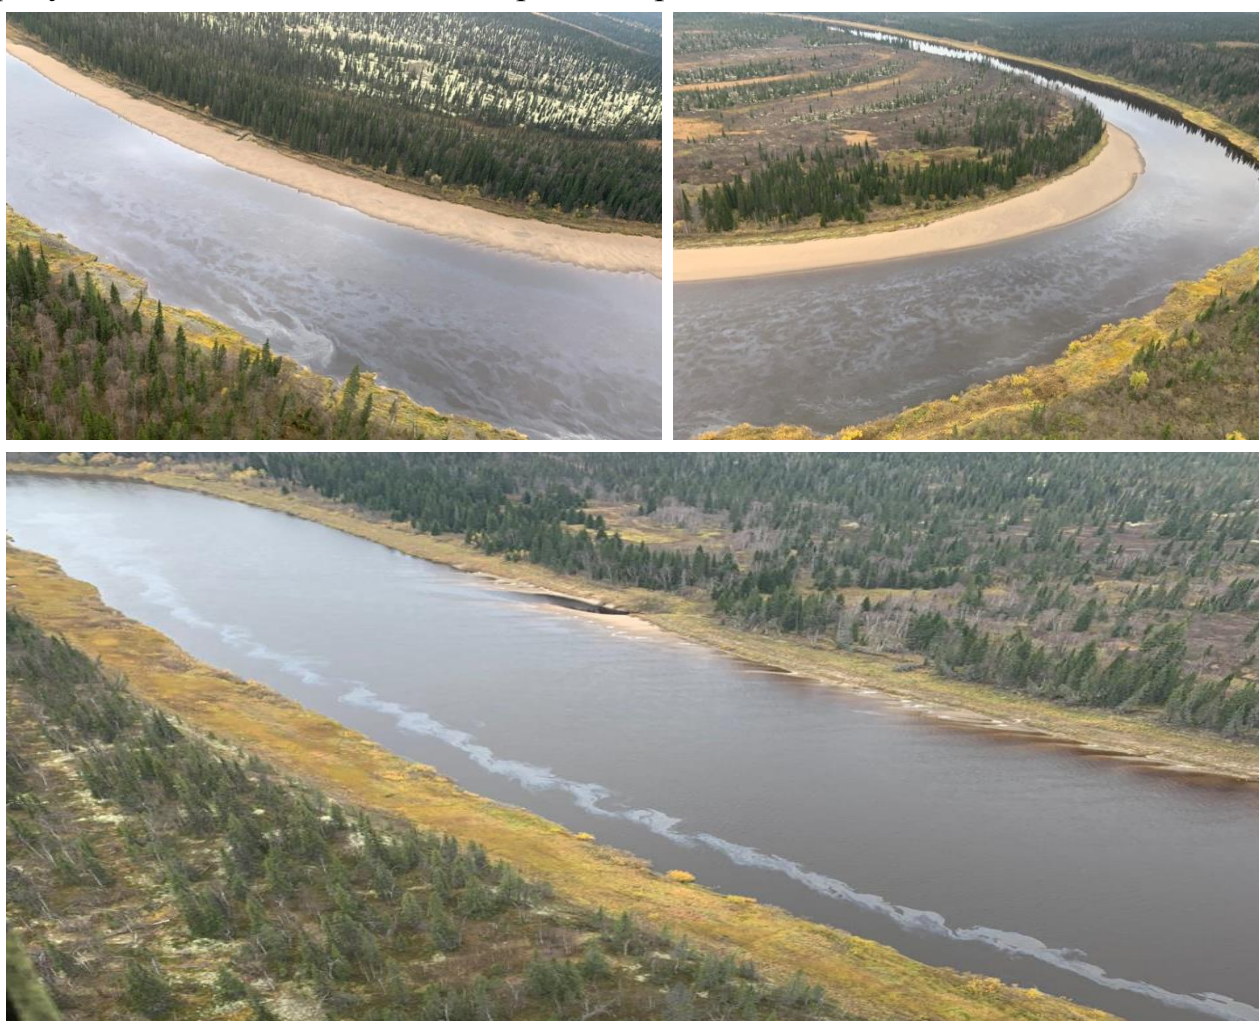
25.09.2020 в 13 часов 45 минут при совершении планового облета месторождений Денисовского лицензионного участка с целью осмотра состояния оборудования на кустовых площадках и качества выполняемых работ персоналом КЦДНГ-3 ТПП «ЛУКОЙЛ-Усинскнефтегаз», у береговой линии реки Лая были обнаружены емкости (объемом 1 м³ – 2 шт.) и растекающаяся радужная пленка на водной поверхности реки.

(р. Лая 26.09.2020)

В целях оперативной локализации места загрязнения незамедлительно организована вертолетная доставка боновых заграждений к месту обнаружения.

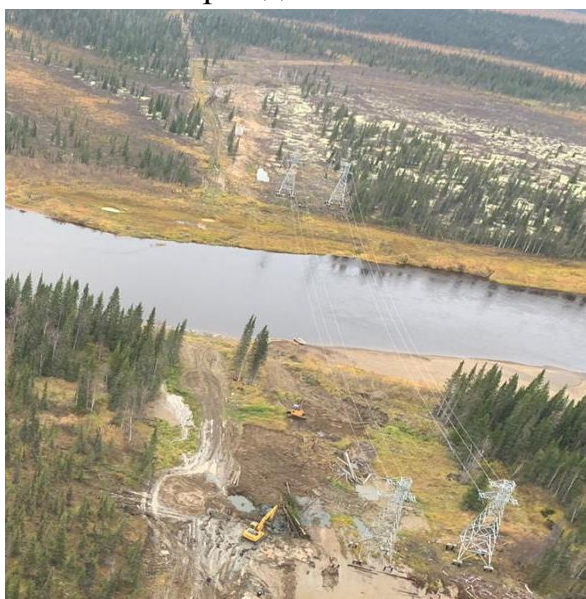
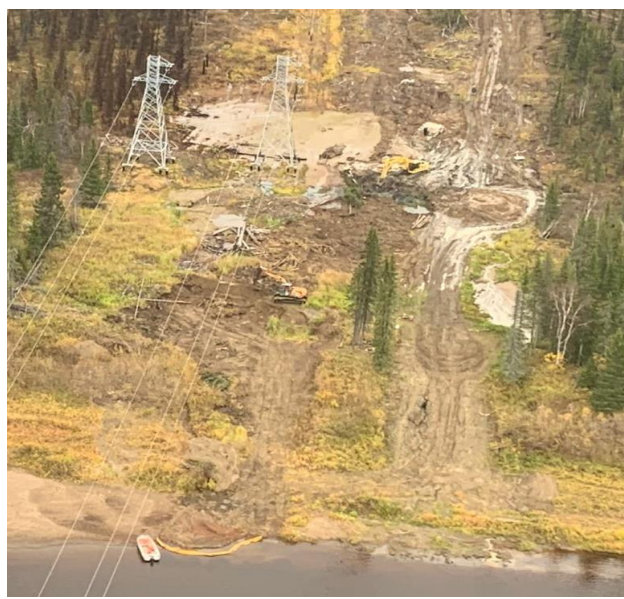
26.09.2020 в 06 часов 15 минут при проведении обхода местности и визуального наземного обследования береговой линии реки Лая обнаружена утечка нефтесодержащей жидкости в районе дюкерного перехода нефтегазопровода от площадки куста скважин № 9 до узла пуска очистных устройств на временной ДНС.

(р. Лая, место разгерметизации)

26.09.2020 в рамках действий по локализации последствий утечки выполнена разработка котлована при помощи экскаваторной техники в месте выхода нефтесодержащей жидкости, на реке Лая установлены 5 рубежей боновых заграждений.

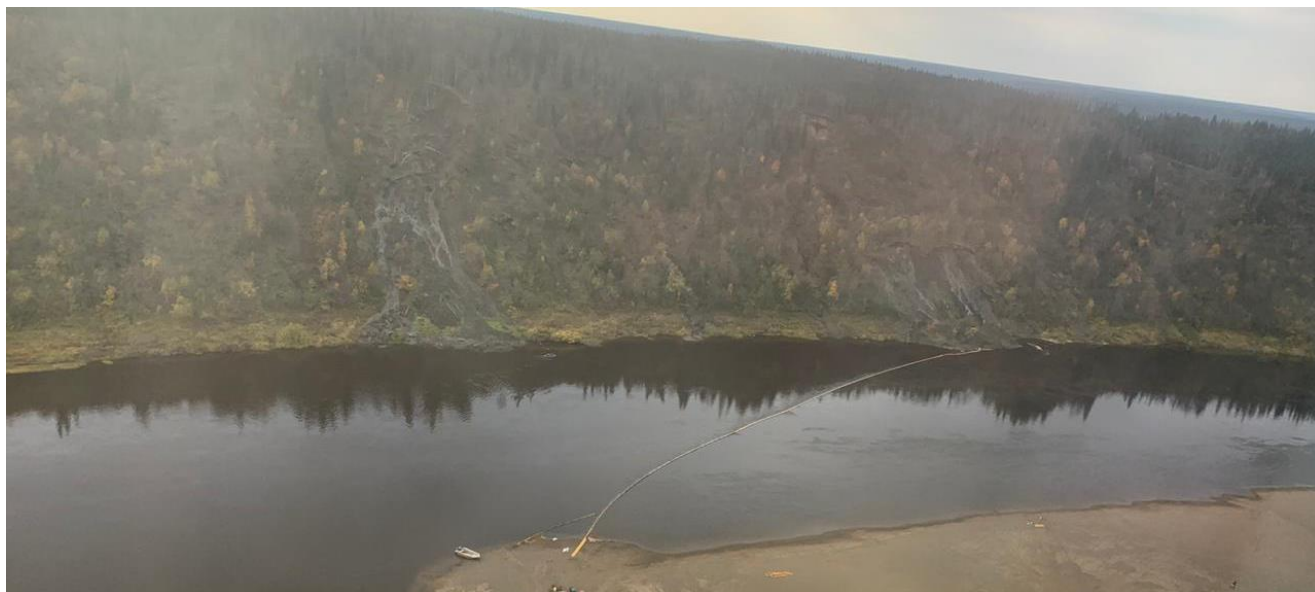
(р. Лая, боновые заграждения)

27.09.2020 продолжались работы по устранению последствий разлива на реке Лая, установлены дополнительные боновые заграждения (4 и 5 рубеж), обработка водной глади реки Лая сорбентом с последующим сбором сорбента, сформирован опорный штаб непосредственно на берегу реки Лая.

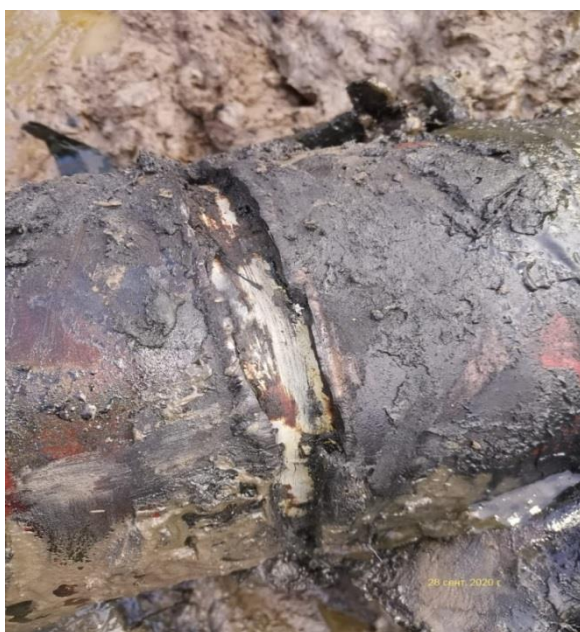
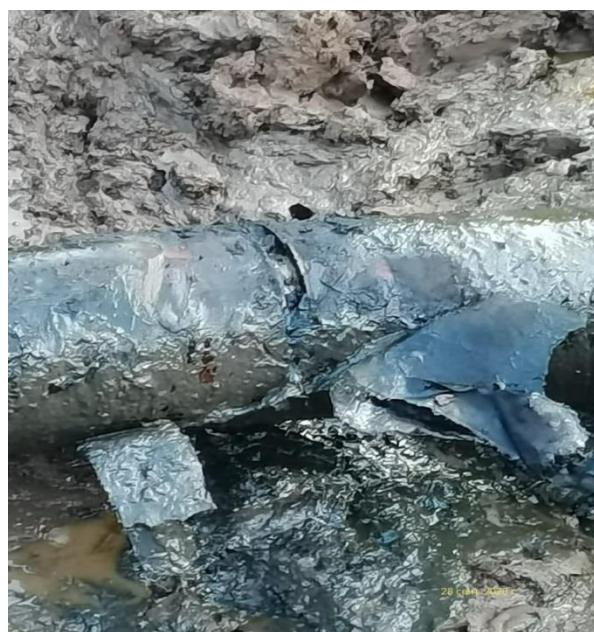
(фото нефтегазопровода 273х8 мм в месте разгерметизации 28.09.2020)

1. Разрушение предоставленных фрагментов нефтегазопровода представляет собой обрыв металла, локализованный по монтажному сварному шву. На наружной и внутренней поверхностях вблизи поверхности излома, а также на поверхности излома наличие дефектов, способствующих преждевременному разрушению металла нефтегазопровода не выявлено.
2. По результатам фрактографических исследований разрушение металла сварного шва протекает по хрупкому механизму. Зарождение трещин происходит на внутренней поверхности нефтегазопровода.
3. Химический состав основного металла свариваемых труб соответствует стали 20А по ТУ 1317-006.1-593377520-2003.
4. Механические свойства металла свариваемых труб соответствует требованиям ТУ 1317-006.1-593377520-2003 для класса прочности К48, полученные результаты близки к данным сертификатов качества завода изготовителя

9. Внутренняя поверхность нефтегазопровода подвержена воздействию агрессивной сероводородсодержащей среды. Полости выявленных трещин заполнены продуктами коррозии – сульфидами железа FeS.

- нарушение герметичности установленной втулки защиты сварного шва, наличие дефектов защитного покрытия на внутренней и наружной поверхности втулки свидетельствуют о несоблюдении технологии проведения монтажных работ;
- разрушение металла сварного шва произошло в результате возникновения высоких внутренних напряжений, обусловленных локальным легированием металла сварного шва (при расплавлении внутреннего металлизационного покрытия) с образованием мартенситной структуры.

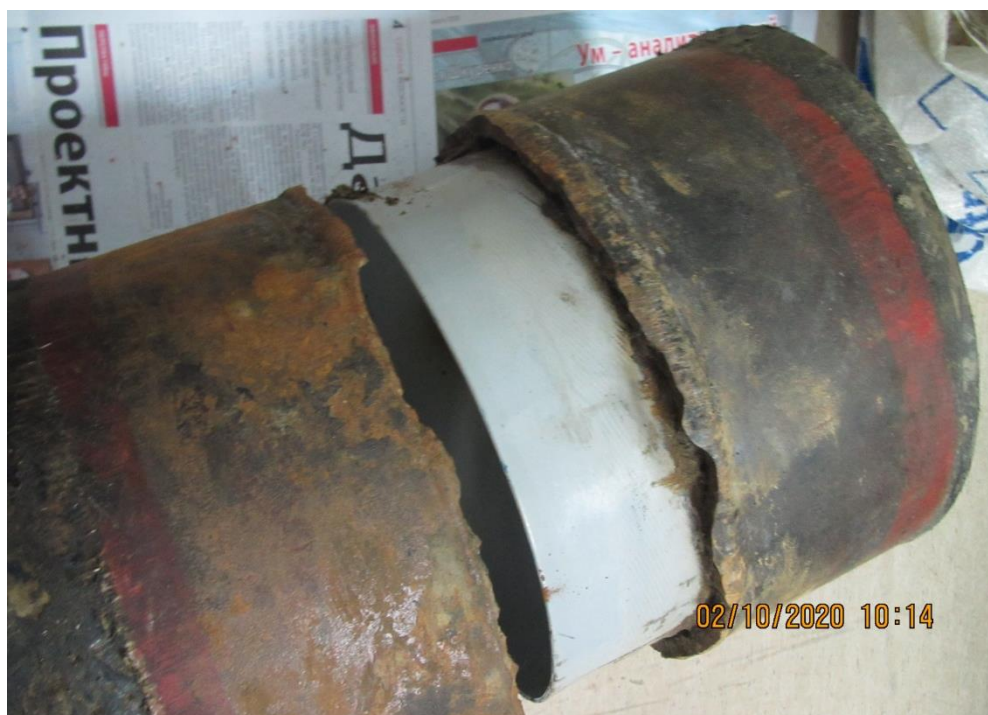
(фото вырезанной катушки 273х8 мм, направленная на экспертизу)

6. В макроструктуре основного металла и металла сварного шва наличие дефектов макроскопического характера не установлено.
7. Структура основного металла свариваемых труб феррито-перлитная с размером ферритного зерна - 11 балл по ГОСТ 5639-82. Загрязненность неметаллическими включениями – низкая.

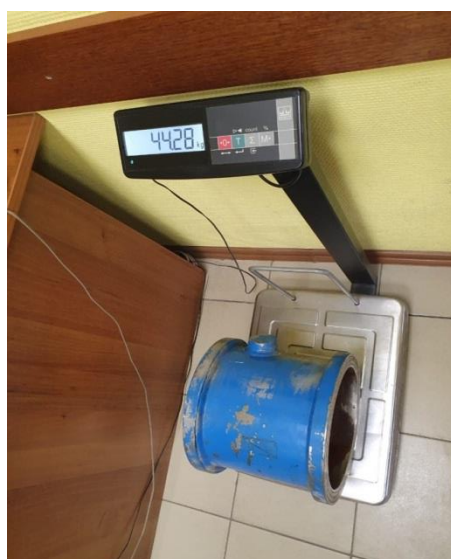
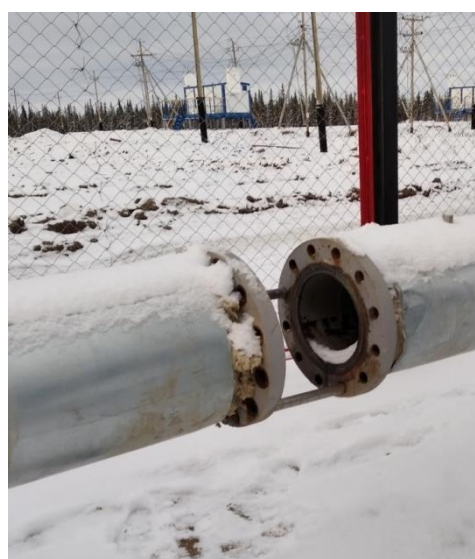
Предварительной версией развития аварийной ситуации послужило заполнение нефтегазопровода нефтесодержащей жидкостью в период с 29.08.2020 по 25.09.2020 по причине повреждения обратного клапана поворотного КО 250.40.0341, установленного 29.08.2020 на узле пуска очистных устройств перед секущей задвижкой, которая является точкой врезки для нефтегазопровода в действующий эксплуатируемый нефтегазопровод от кустовой площадки № 1 Восточно-Ламбейшорского нефтяного месторождения.

(фото демонтированного обратного клапана, направленного на экспертизу)

1. Визуальный осмотр обратного клапана поворотного установил, что на внутренней поверхности кромке корпуса обнаружено повреждение металла, представляющее собой замятие размером 6x5 мм со следами истирания. Аналогичное повреждение установлено на поверхности торца закрывающейся крышки, длина повреждения составляет 10 мм. Вблизи области повреждения

обнаружены более мелкие повреждения, представленные в виде сколов металла и забоин.

4. Анализ макроструктуры не выявил структурных неоднородностей, металлургических, производственных и прочих дефектов, способных привести к подобному повреждению объекта исследования.

- по химическому составу металла тарельчатого затвора и корпуса клапана соответствует данным паспорта изготовителя КО 3742-006 ПС;
- причиной повреждения клапана поворотного КО 250.40.0341 является внешнее механическое воздействие от попадания твёрдой частицы.

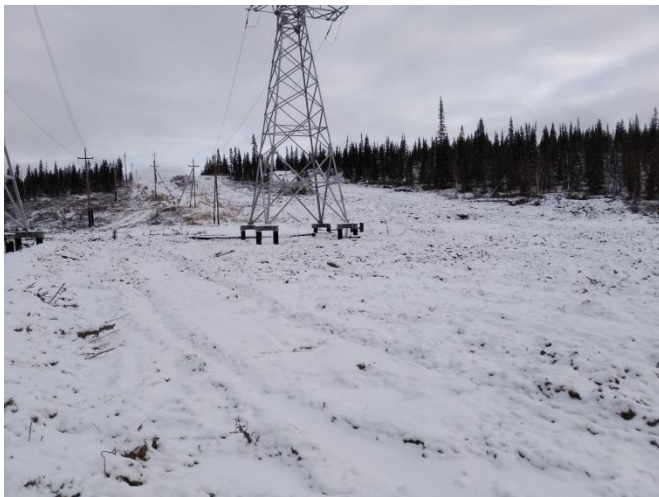
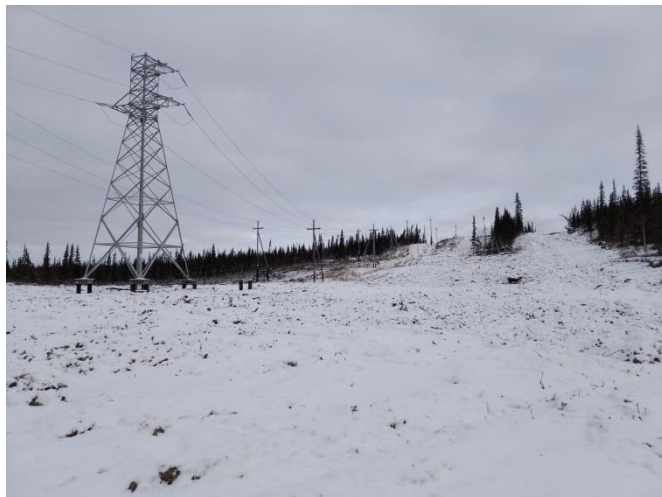
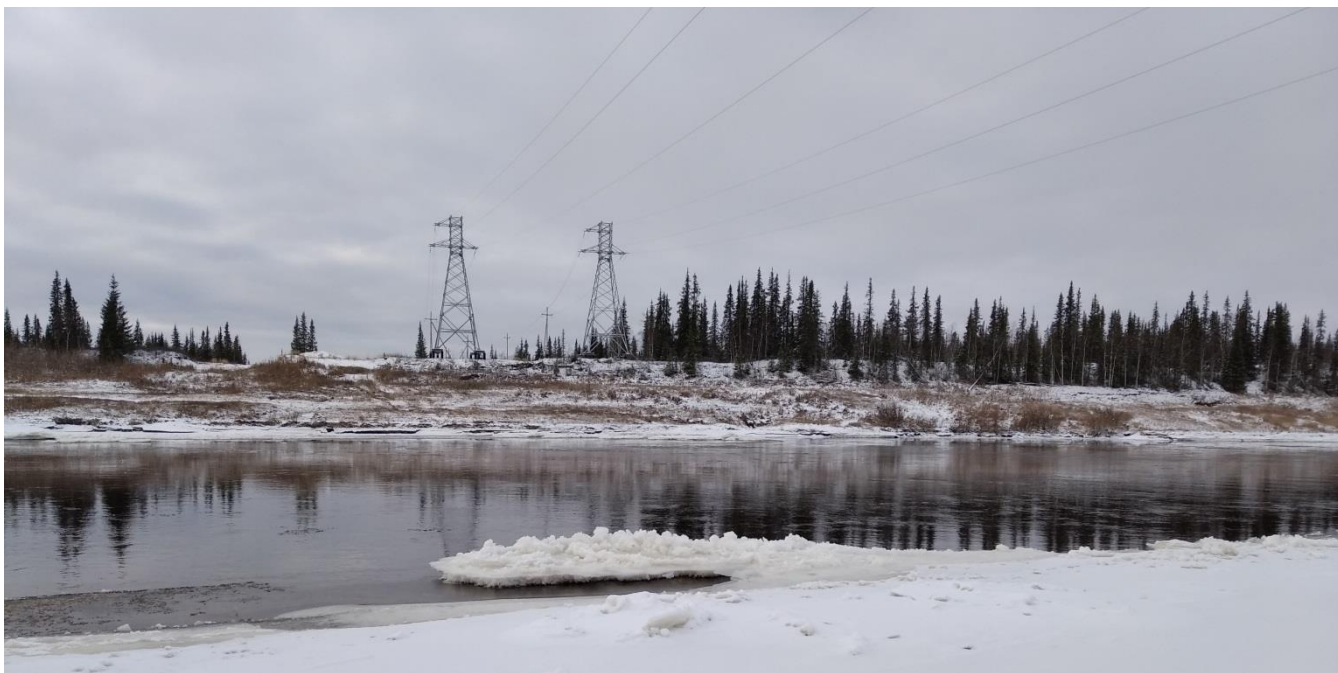
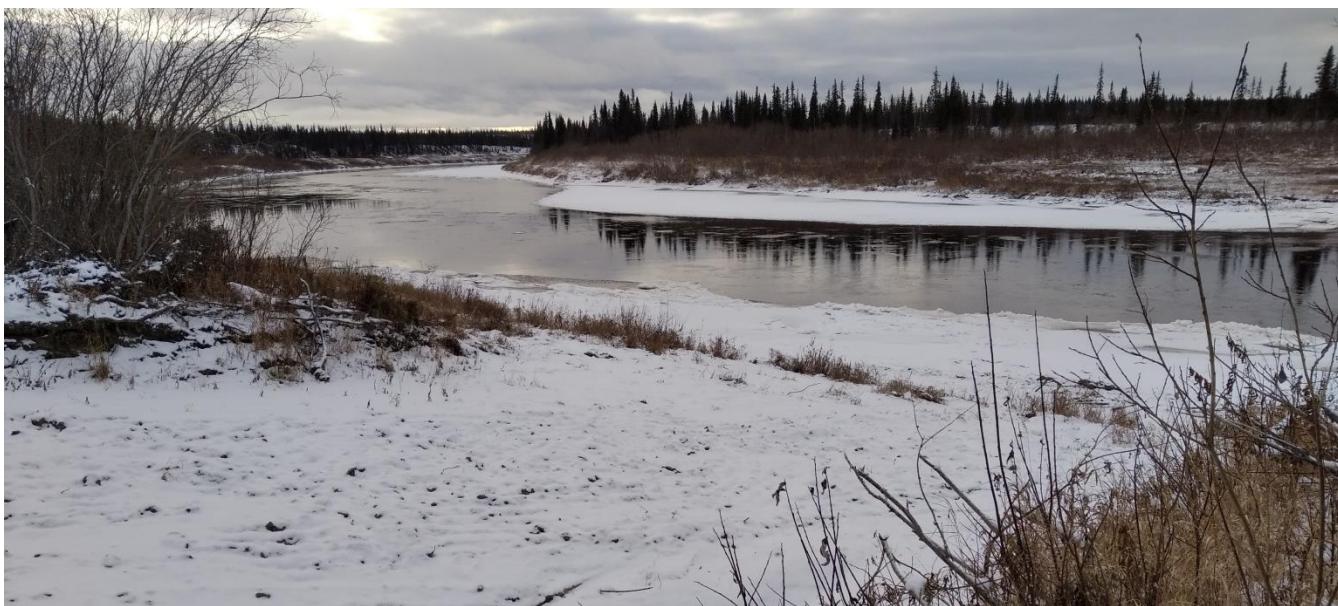
(фото места разгерметизации и реки Лая после проведения работ по ликвидации аварийной ситуации, после повторного осмотра от 23.10.2020)

В период с 26.09.2020 по 07.10.2020 силами ООО «ЛУКОЙЛ-Коми» проведены работы по локализации аварийной ситуации на нефтегазопроводе. 07.10.2020 работы по локализации и ликвидации последствий завершены в полном объеме.
