**Информация о несчастных случаях со смертельным исходом  
на энергоустановках организаций, подконтрольных органам Ростехнадзора,  
за 9 месяцев 2019 года**

## **2. Уроки, извлечённые из несчастных случаев со смертельным исходом, представленные территориальными органами**

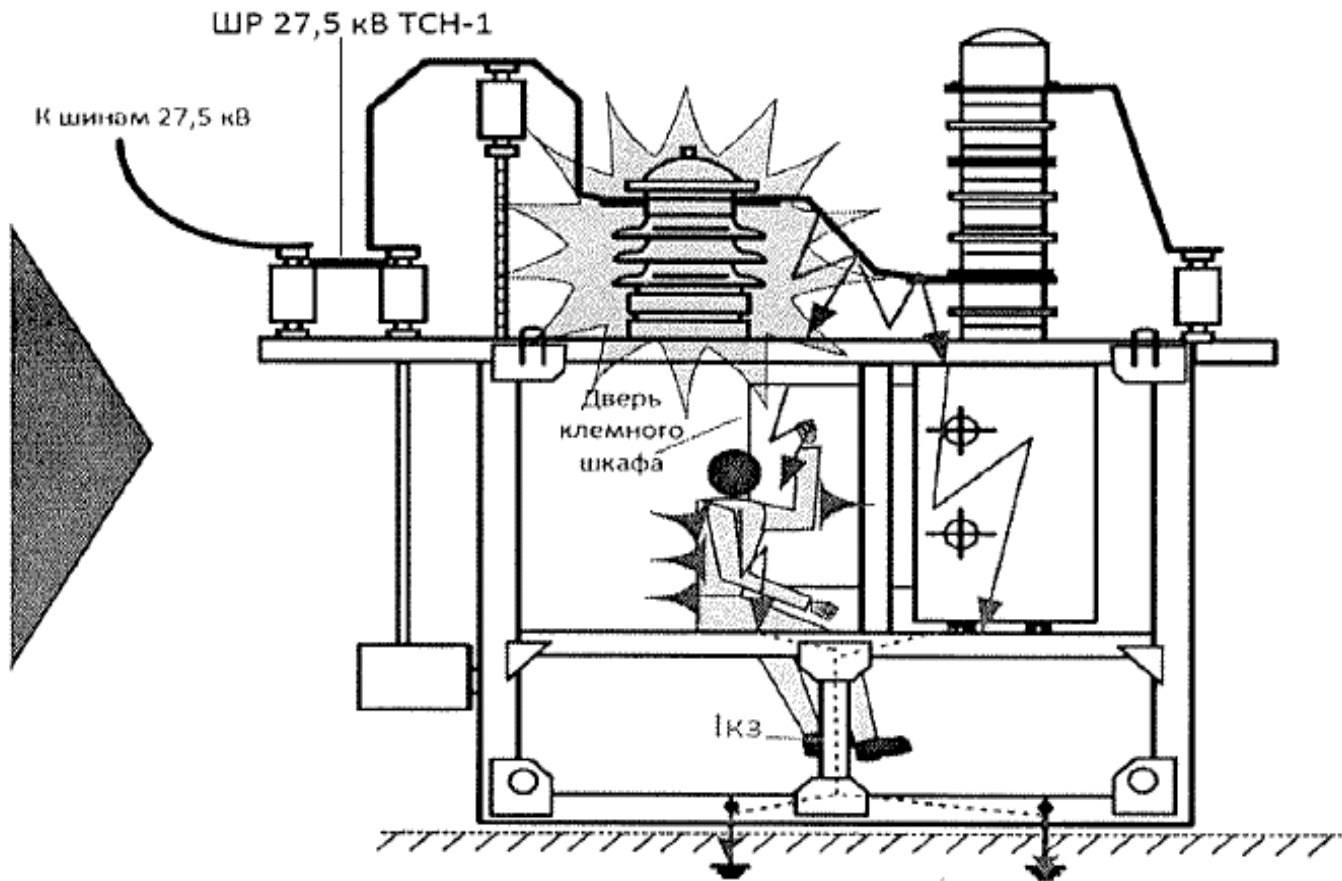
## Блок ТСН-1

В 12:45 во время осмотра старшим электромехаником электромагнитной блокировки блока масляного выключателя трансформатора собственных нужд ТСН-1 произошло разрушение (взрыв) трансформатора тока фазы «А», установленного на блоке масляного выключателя ТСН-1, с выбросом трансформаторного масла и последующим его возгоранием. Электрическая дуга и воспламенившееся трансформаторное масло оказали термическое воздействие на старшего электромеханика. В момент повреждения электрооборудования дежурный электромеханик находился в помещении щитовой ТПС, начальник ТПС – у входа в помещение щитовой. Дежурный электромеханик, услышав гул с последующим отключением всех присоединений 27,5 кВ, подошёл к окну и увидел горящий блок масляного выключателя ТСН-1, старшего электромеханика в воспламенившейся специальной одежде, который направлялся в сторону щитовой, и начальника ТПС, бежавшего навстречу старшему электромеханику. Дежурный электромеханик взял огнетушитель и проследовал на территорию ОРУ 27,5 кВ к месту возгорания и пострадавшему.

Конструктивные недостатки и недостаточная надёжность машин, механизмов, оборудования, выразившееся в отказе электрооборудования. Разрушение трансформатора тока на фазе «А» произошло по причине увлажнения изоляции обмоток ВН и НН с последующим их перекрытием на корпус трансформатора тока. По своему заводскому конструктивному исполнению трансформатор тока ТФН-35М 150/5 № 21712, 1951 года выпуска не имел воздухоосушителя. Эксплуатация трансформатора тока ТФН-35М 150/5 № 21712, 1951 года выпуска, с превышением нормативного срока службы на 43 года (нормативный срок службы 25 лет).

В нарушение п. 1.6.7 Правил технической эксплуатации электроустановок потребителей, утверждённых приказом Министерства энергетики Российской Федерации от 13.01.2003 № 6 (далее – ПТЭЭП), на ТПС Архара по истечении установленного нормативно-технической документации срока службы не организовано проведение технического освидетельствования трансформатора тока ТФН-35М № 21712.

Проведены внеплановый отбор проб масла из трансформаторов тока ТФЗМ-35, ТФНД-35, ТФН-35, установленных на ОРУ 27,5 кВ, 35 кВ, и испытания масла на соответствие показателям, указанным в таблице 4 Правил содержания ТПС, трансформаторных подстанций и линейных устройств системы тягового электроснабжения, утверждённых распоряжением ОАО «РЖД» от 05.08.2016 № 1587р.

Проведено техническое освидетельствование оборудования с истекшим сроком эксплуатации на ОРУ 27,5 кВ ТПС Архара.

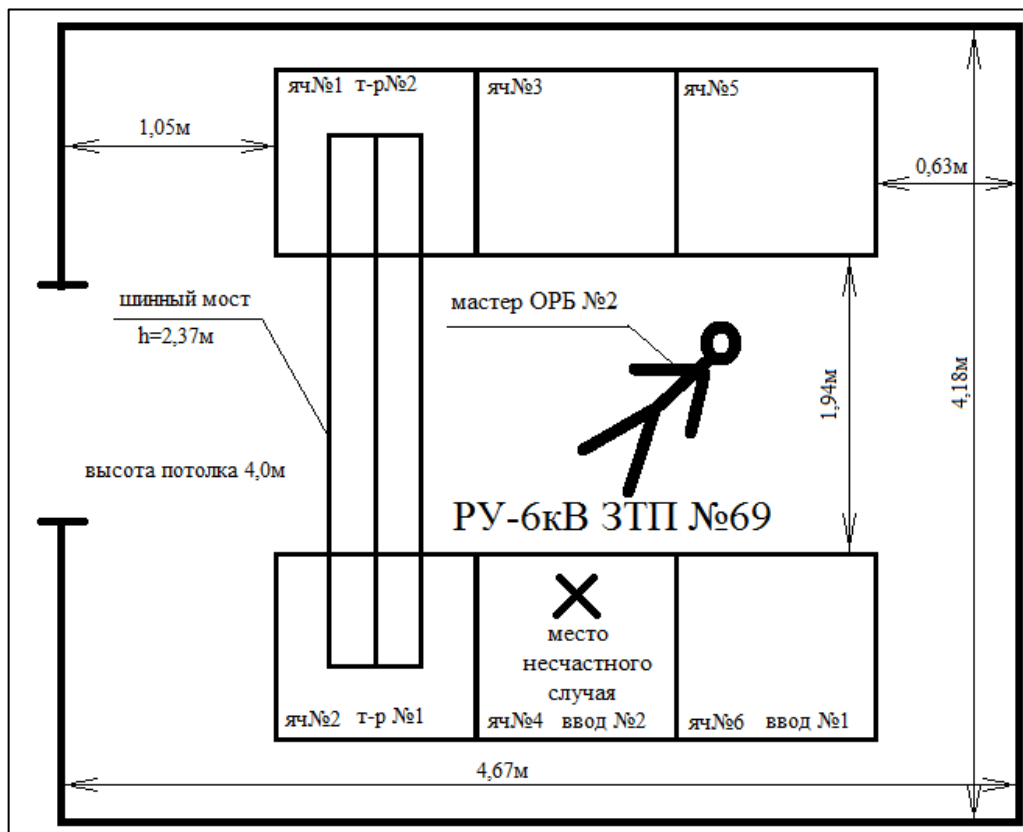
*Схема места происшествия*

В 9:00 бригада прибыла к ЗТП-69, и диспетчер выдал разрешение на подготовку рабочего места. Мастер ОРБ № 2 в рамках проведения технических мероприятий, предусмотренных нарядом-допуском, произвёл отключение в РУ 0,4 кВ ЗТП-69 рубильников № 4, 5, 7, 13, 14 в РУ 6 кВ ЗТП-69 выключателя нагрузки ВН 6 кВ ввода ВЛ № 4 ЦРП, проверил отсутствие напряжения, установил переносные заземления на месте производства работ и получил разрешение на допуск бригады на ЗТП-69 для проведения технического обслуживания.

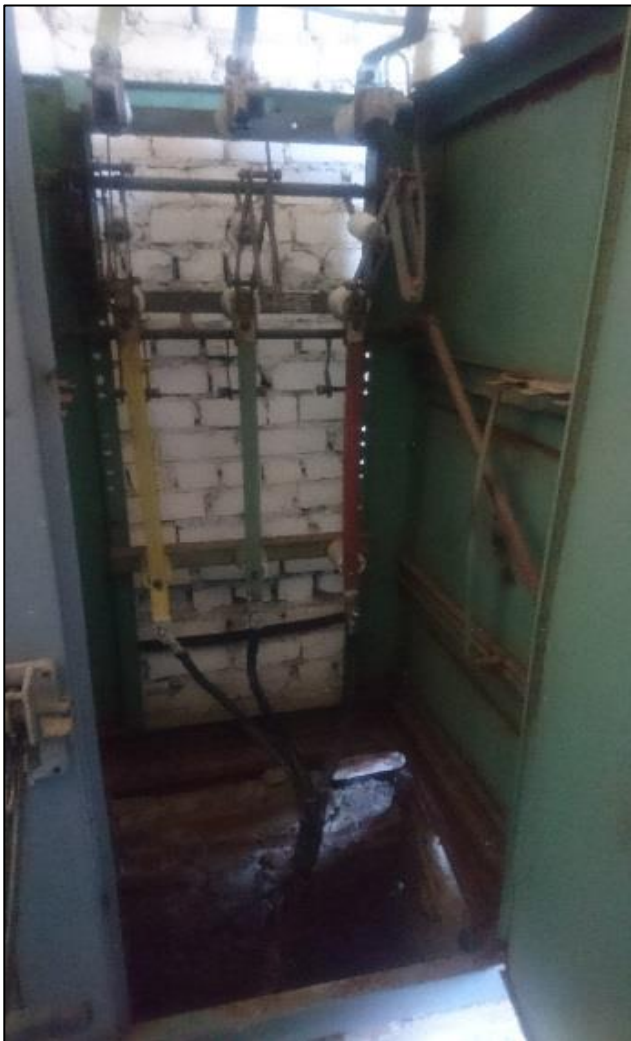
Во время выполнения работ около 14:20 производитель работ, член бригады и водитель машины ОРБ № 2 услышали характерный звук возникновения электрической дуги, после чего, забежав в РУ 6 кВ, обнаружили лежащего на полу мастера ОРБ № 2 в бессознательном состоянии.

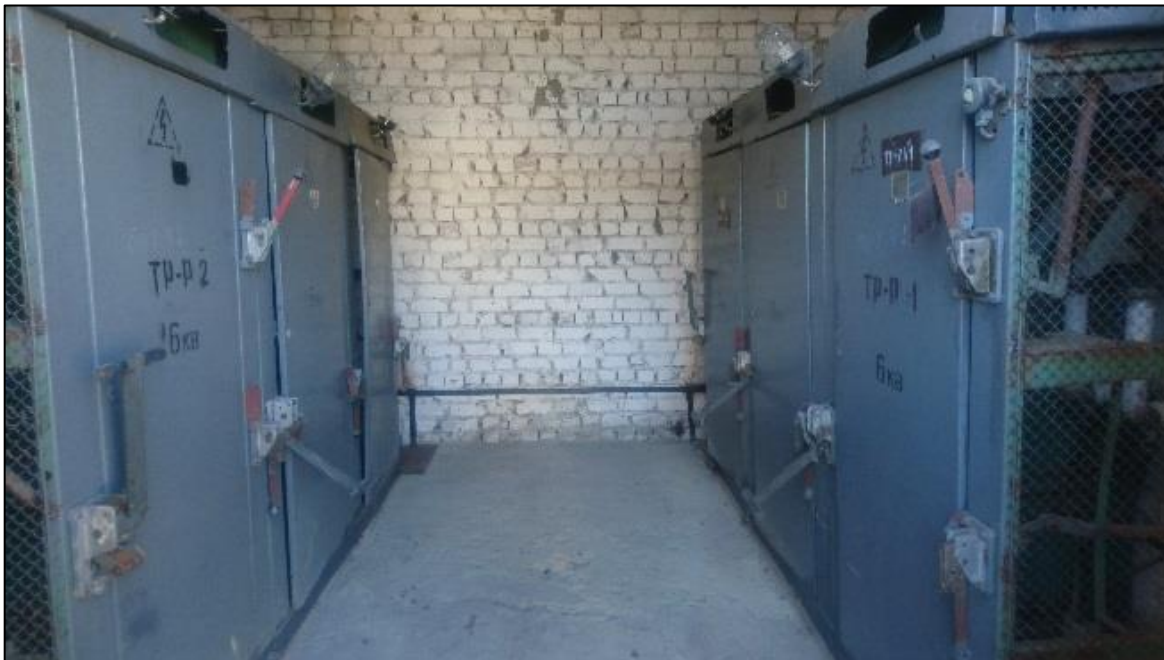
В ходе расследования данного несчастного случая установлено, что во время осмотра электроустановки мастер ОРБ № 2 самостоятельно принял решение провести очистку элементов электрооборудования, расположенных внутри корпуса камеры выключателя нагрузки № 4 – ввод № 2 КСО-366, пластиковой щёткой. При этом, находясь на пороге камеры и удерживаясь левой рукой за заземлённый корпус КСО, мастер ОРБ № 2 допустил приближение щётки на недопустимое расстояние к токоведущим частям, находящимся под напряжением, в результате чего попал под воздействие электрического тока.

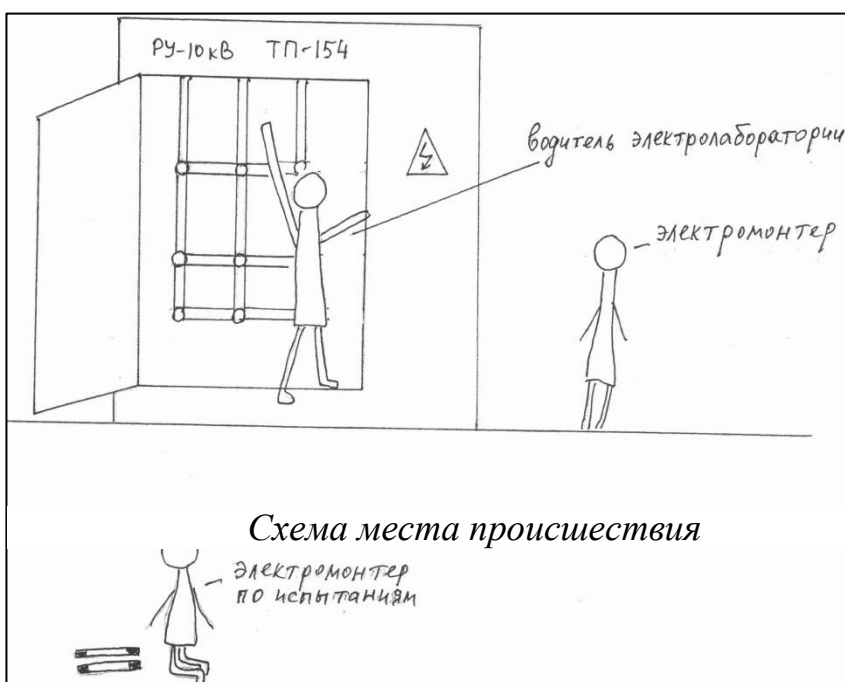
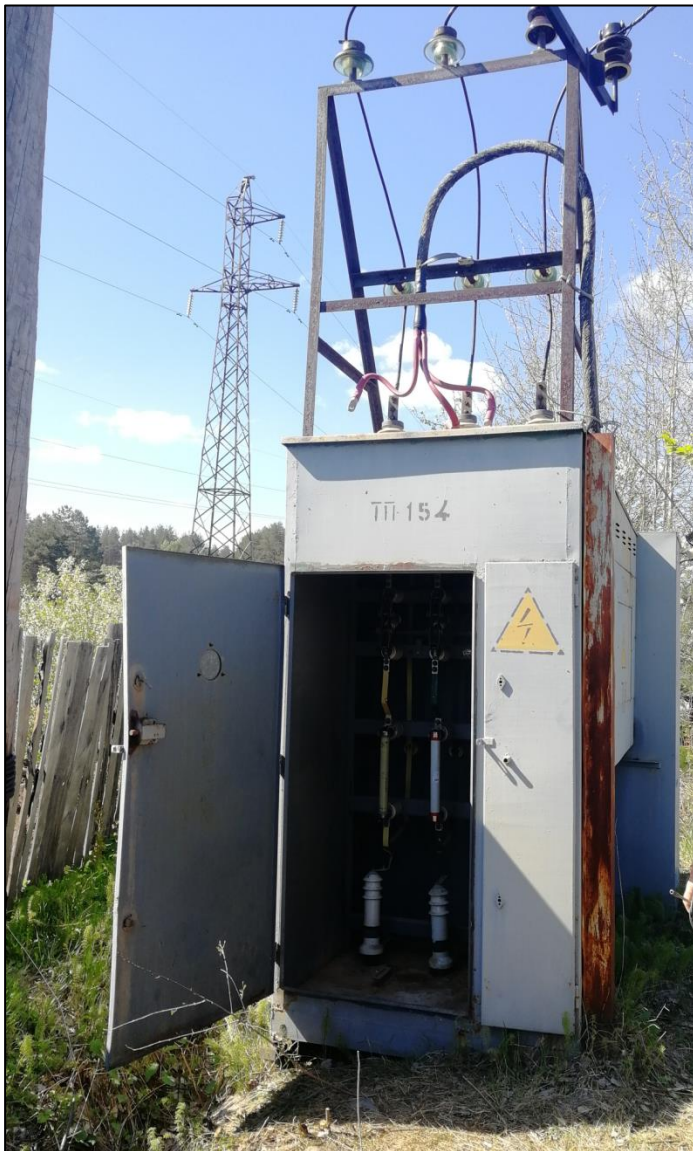
Описание несчастного случая: В городских электросетях произошли аварийные отключения ВКЛ-10 кВ. В ходе аварийно-восстановительных работ было выявлено одно из мест повреждения: КТП № 154,

в которой сгорели предохранители ПК-10 кВ, выявлена течь крыши и повреждение проходного изолятора 10 кВ.

Для устранения повреждения в KTP № 154 по наряду-допуску была направлена оперативно-выездная бригада (далее – ОВБ) в составе 4 человек. По приезде ОВБ на место работы, водитель электролаборатории, прибывший на место ранее, самовольно, не имея допуска для производства работ в KTP № 154, решил показать электромонтёру ремонтной бригады предполагаемое место повреждения и, полагая, что напряжение на KTP № 154 отсутствует, встал в дверном проёме отсека РУ-10 кВ, держась правой рукой за корпус KTP № 154, левую руку протянул внутрь отсека РУ-10 кВ, при этом приблизился
