Информация о несчастных случаях со смертельным исходом, произошедших в ходе эксплуатации энергоустановок организаций, подконтрольных органам Ростехнадзора, с января по сентябрь 2022 года

2.1 Несчастный случай со смертельным исходом, произошедший в Псковском филиале ПАО «МРСК Северо-Запада»

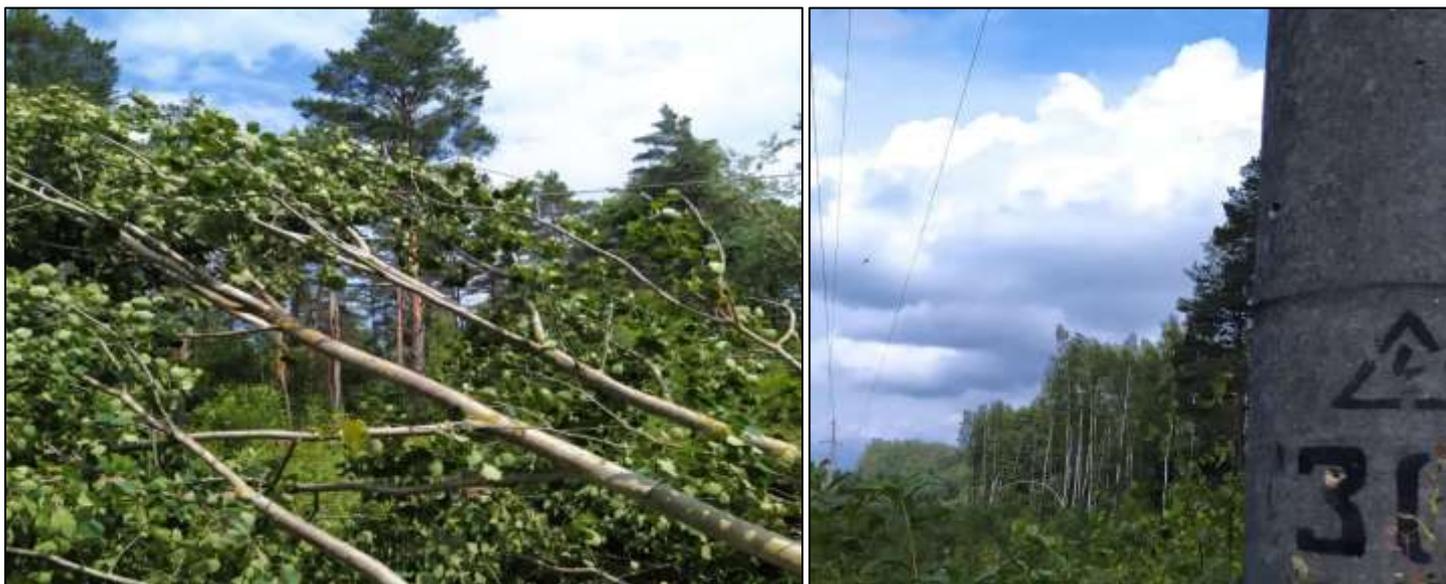
В 09:27 диспетчером ОДС ПО «Южные ЭС» дана команда ДЭМ ПС-114 на изменение технологического режима ВЛ-35 кВ. В 09:59 (согласно данным телесигнализации) ВЛ-35 кВ включена, на линии «Земля» ф. С-10 кВ, ф. А, В-40 кВ. Линия оставлена в работе в режиме однофазного замыкания на землю. Информация о включении ВЛ-35 кВ не доведена до бригады СВЛ. Согласно данным программы «Wialon», в 10:35 ГТС бригады СВЛ остановилась в пролёте опор № 29-30. Бригадой выявлено падение дерева на провода ВЛ-35 кВ в пролёте опор № 29-30.

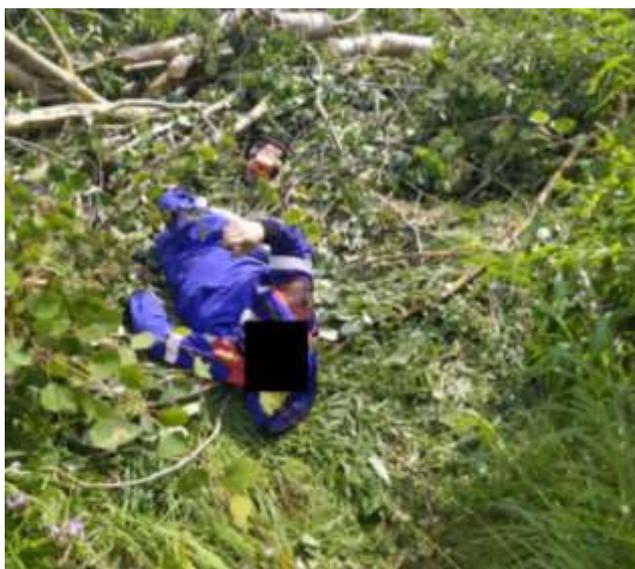
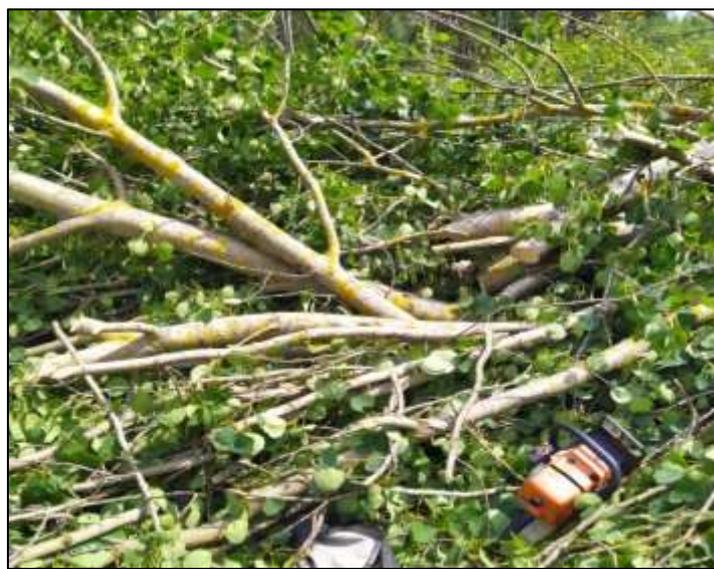
Примерно в 10:38 производитель работ услышал звук работающей бензопилы и направился к месту падения дерева. Одновременно к месту падения дерева направился член бригады. Увидев дым с места происшествия и лежащего электромонтёра СВЛ, закричал остальным членам бригады о запрете приближения к месту замыкания. В 10:41 мастер связался с диспетчером ОДС ПО «Южные ЭС» с сообщением о произошедшем несчастном случае и необходимости отключения ВЛ-35 кВ. После отключения и заземления в 10:43 (время по регистратору оперативных переговоров) ВЛ-35 кВ и в течение 10 минут работниками проводились реанимационные мероприятия электромонтёру. Прибывшая на место бригада скорой помощи зафиксировала смерть работника.
